Begleit CD

Aline Kottmann

St. Walburga in Meschede

Der karolingische Bau und das Schalltopfensemble

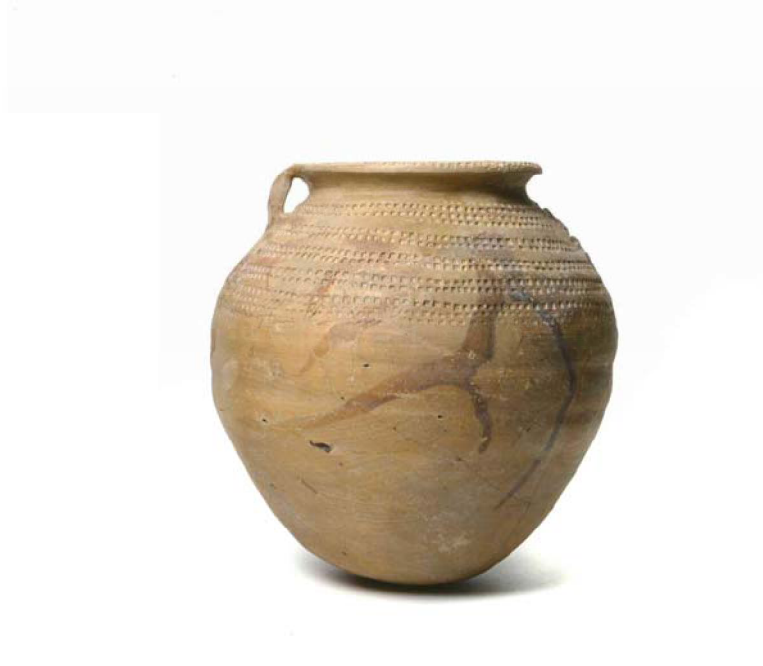
**F1****Produktionsserie F**

Gesamthöhe	22 cm
Höhe des Bauches	13 cm
Höhe des Halses	20,4 cm
Höhe Boden	0,8 cm

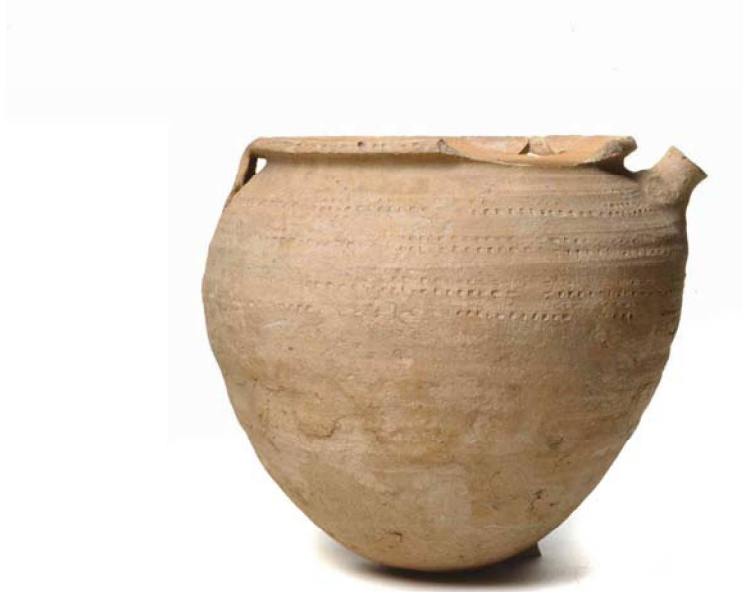
**G7****Produktionsserie G**

Vertikale Abmessungen		Horizontale Abmessungen		
		außen		innen
Gesamthöhe	23,8 cm	Randdurchmesser	20,6 cm	Mündungsdurchmesser 19,6 cm
Höhe des Bauches	16 cm	Halsdurchmesser	19,2 cm	Halsmündung 17,3 cm
Höhe des Halses	22,4 cm	Größter Durchmesser	26,1 cm	
Höhe Boden	2 cm	Bodendurchmesser	0 cm	
Wandstärke		Volumen		
Wandung	0,35 cm	Füllvolumen, bis Halshöhe	7300 cm ³	
Boden	0,6 cm

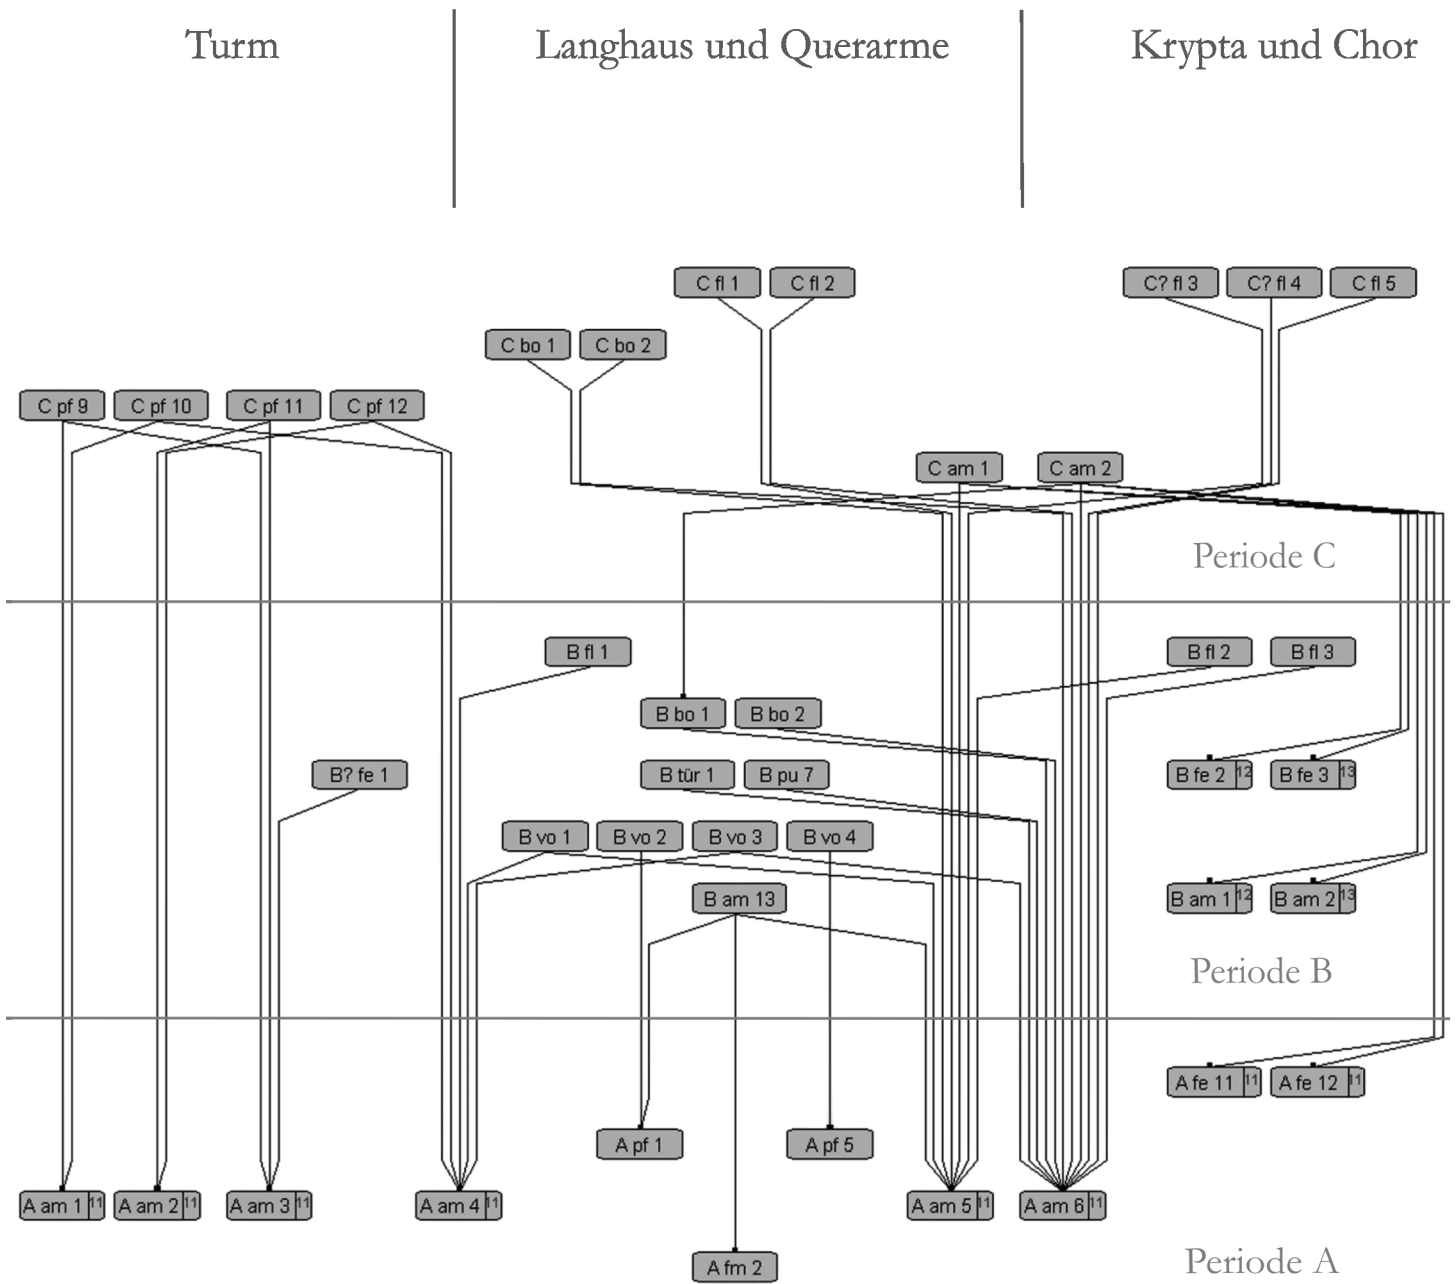
App. 2 Harris Matrix der Baubefunde (OG)

Stratigraphische Beziehungen der Befunde der Bauuntersuchungen 1965 - 2003

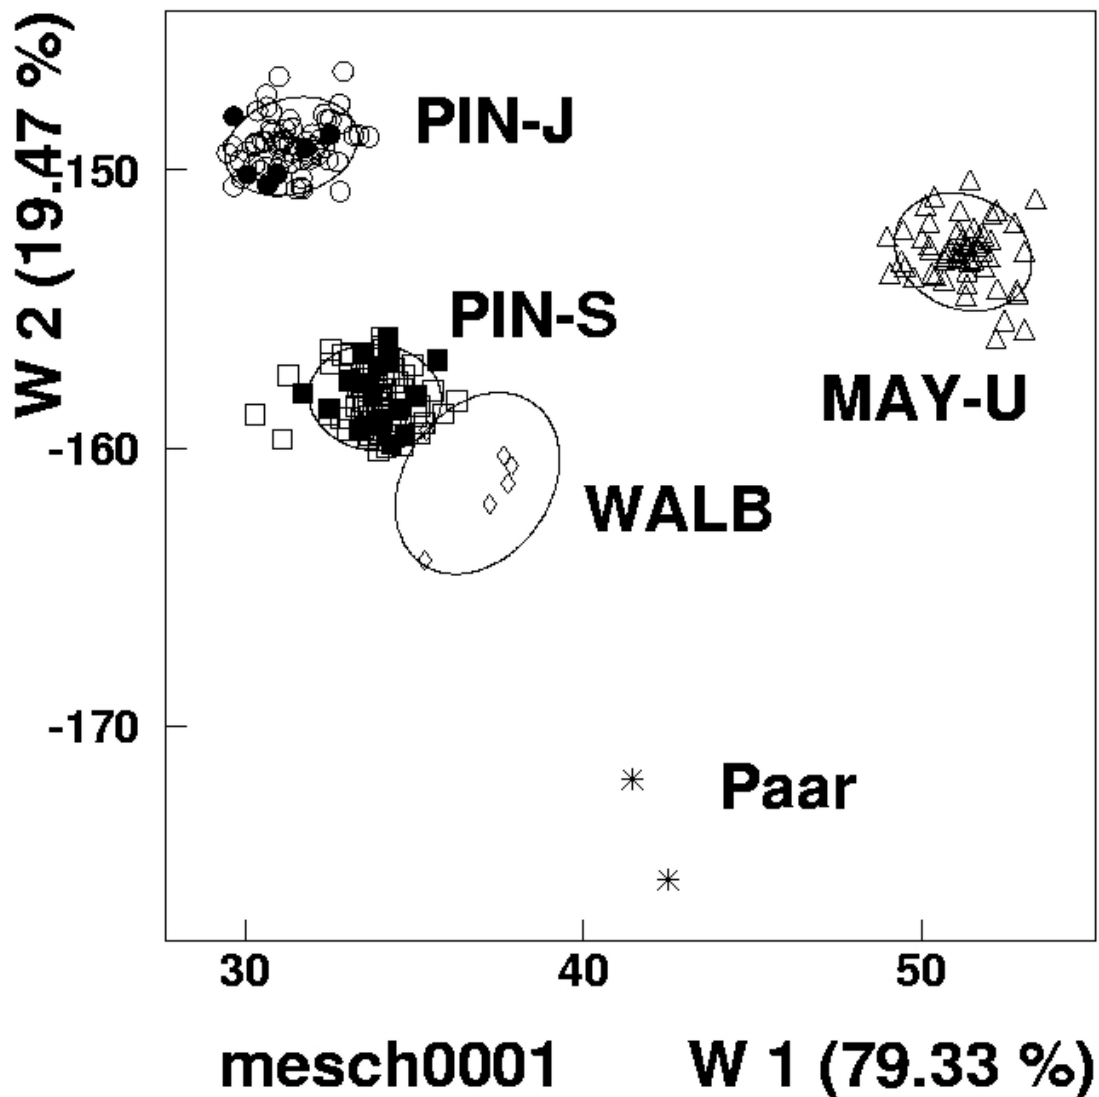
Abbildung 3: : Ergebnis einer Diskriminanzanalyse von 229 Proben einschließlich der Proben aus Meschede unter der Annahme von 4 Clustern: PIN-J und PIN-S: 70 und 82 Proben von einer oder mehrerer Pingsdorfer Töpfereien, WALB: 6 Proben von Walberberg (unpubl.), MAY-U: 56 Proben von Mayen (Stilke et al. 1999), Paar: Proben Mesch 26 und 28 von einer unbekanntem Töpferei. Aufgetragen sind die Diskriminanzfunktionen W1 und W2, die 79 %, bzw. 19 % der Zwischengruppenvarianz beschreiben. Die Ellipsen sind die 2σ Grenzen der Gruppen. Die verschiedenen Muster sind gut voneinander abgetrennt. Die gezeigten Mescheder Proben, bis auf das Paar unbekannter Herkunft alle aus Pingsdorf stammend, sind durch volle Symbole hervorgehoben. Die Nähe der Gruppe WALB zu PIN-S ist nur durch die Projektion in die W1 - W2 Ebene bedingt und in anderen Projektionsdarstellungen aufgelöst (s. Abb. 4).

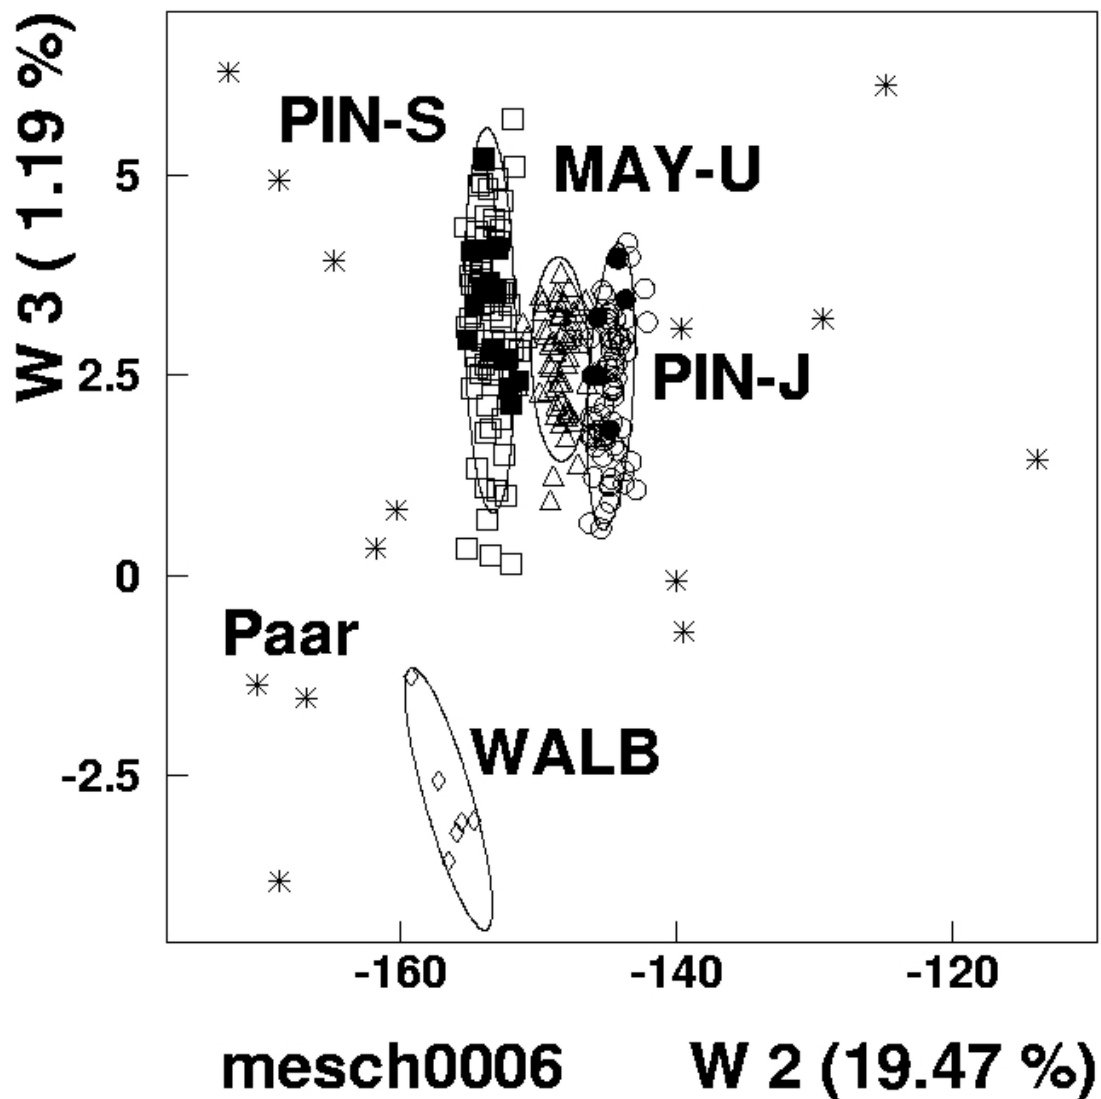
Abbildung 4: Ergebnis einer Diskriminanzanalyse wie in Abb. 3 mit zusätzlicher Darstellung der chemischen Einzelstücke unbekannter Herkunft (wobei die beiden Proben Mesch 10 und 24 weggelassen sind, da sie weit außerhalb des Diagrammes liegen). Die 3 Punkte in der rechten oberen Ecke gehören zu den Proben Mesch 8, 9 und 40, die nach den chemischen Daten eine, wenn auch nicht wohl definierte, Gruppe bilden könnten, die noch unbekannter Herkunft ist. Aufgetragen sind hier die Diskriminanzfunktionen W2 und W3, die 19 %, bzw. 1 % der Zwischengruppenvarianz beschreiben. Die Ellipsen sind wieder die 2σ Grenzen der Gruppen. Die Funktion W3 zeigt im Gegensatz zu W2 (vgl. Abb. 3) die Verschiedenheit des Musters WALB von Muster PIN-S an.

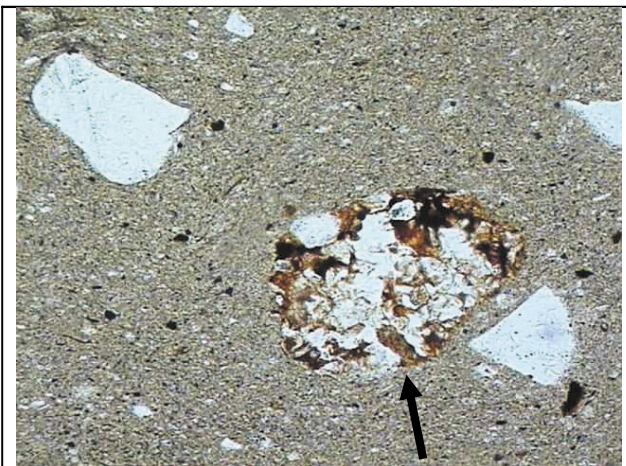
Abb. 10: Probe 13: Quarzit-Grus (Pfeil) neben Quarz (1 Pol.)

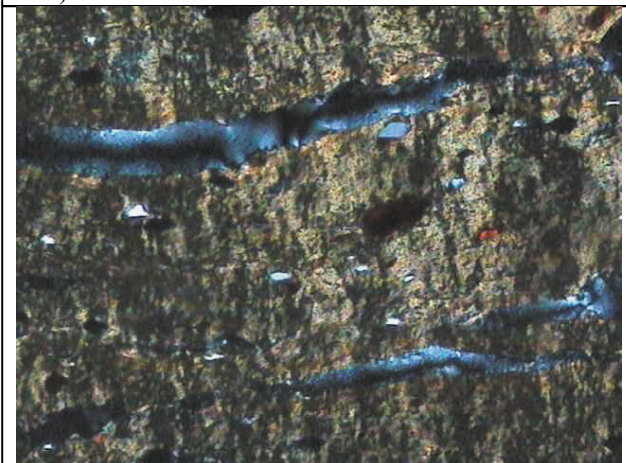
Abb. 12: Probe 4: Doppelbrechende Matrix mit kleinen Quarzeinschlüssen und langen Schwindungsrisse (2 Pol.).

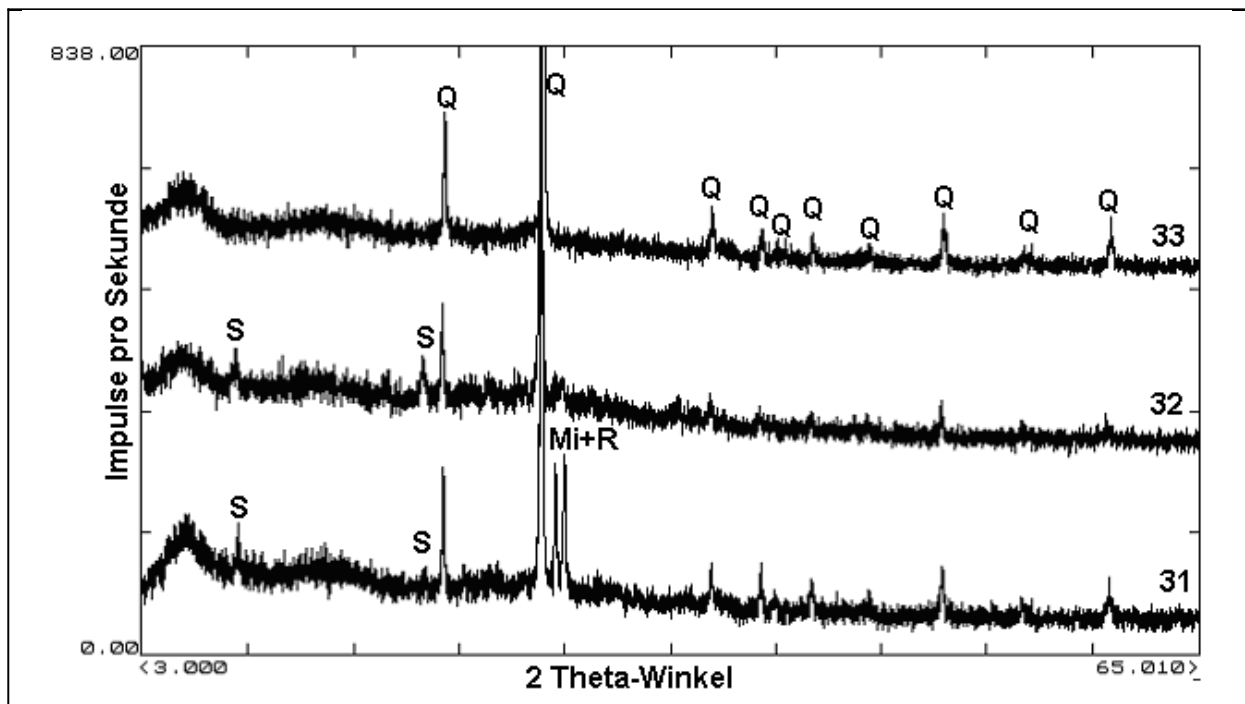
Abb. 22: Pulverdiffraktogramme der Proben 31 bis 33. Q=Quarz, S=Illit/Sericit, Mi=Mikroclin, R=Rutil.

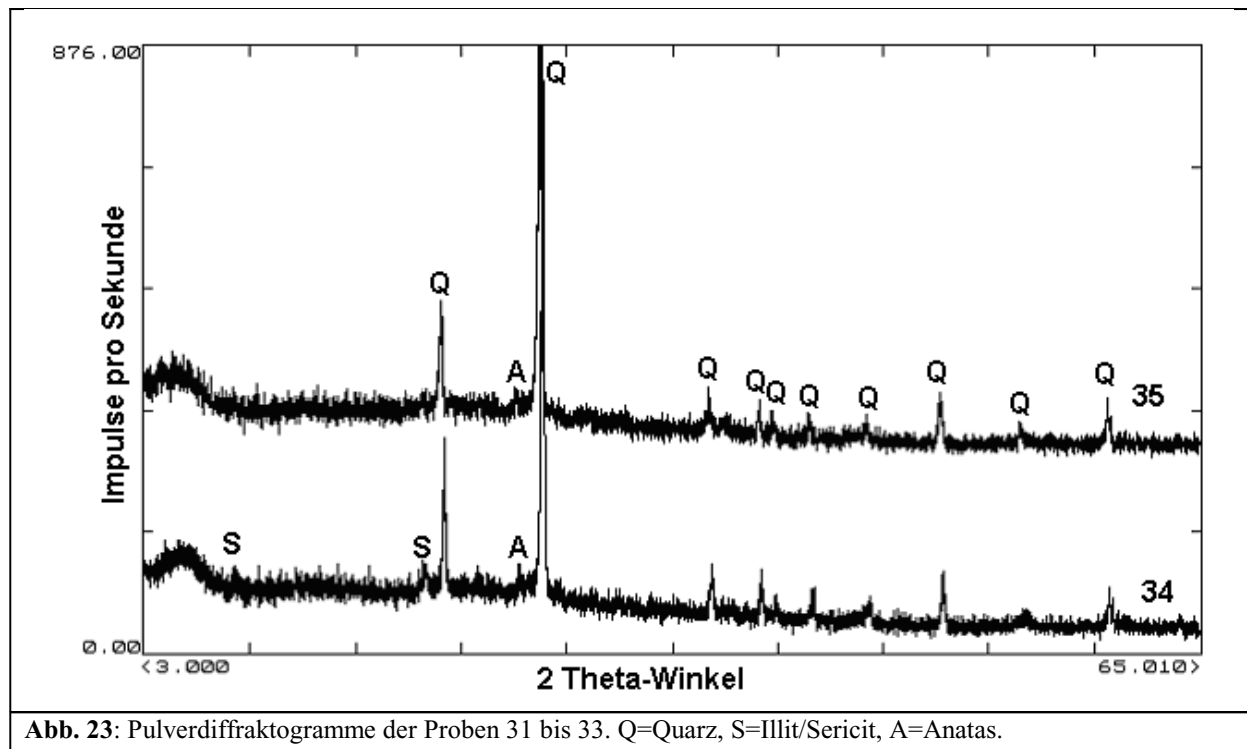
Abb. 23: Pulverdiffraktogramme der Proben 31 bis 33. Q=Quarz, S=Illit/Sericit, A=Anatas.

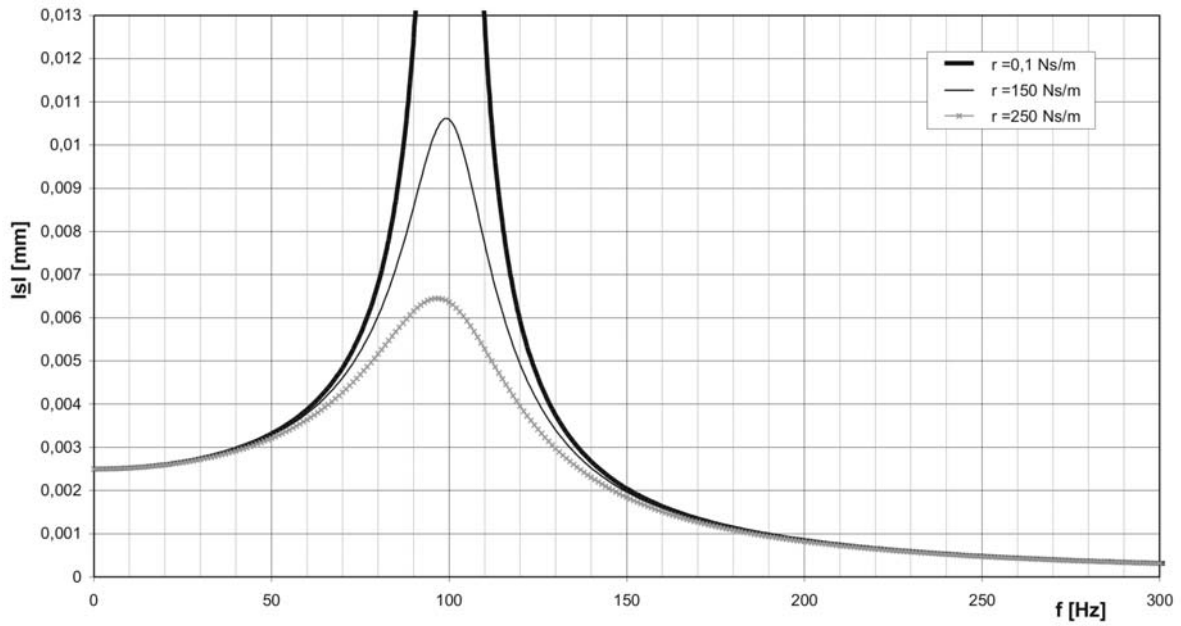
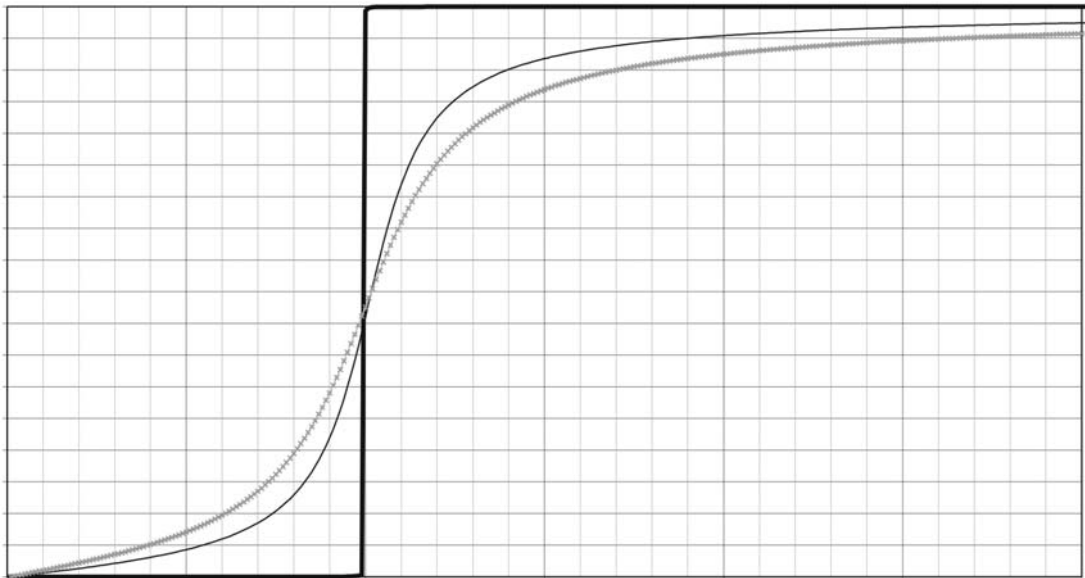
a) Resonanzkurve mit unterschiedlichen Dämpfungskoeffizienten r ,
Resonanzfrequenz $f_r = 100\text{Hz}$ bei $r = 0\text{Ns/m}$

b) Phasenwinkel ω [E,s]

Abbildung 2: a) Schwingamplitude $|s|$ eines Feder-Masse-Schwingers bei periodischer Anregung mit der unveränderlichen Wechselkraft $|F|$ als Funktion der Anregungsfrequenz f .

b) Zeitliche Phasenverschiebung ω zwischen der anregenden Kraft F und s .

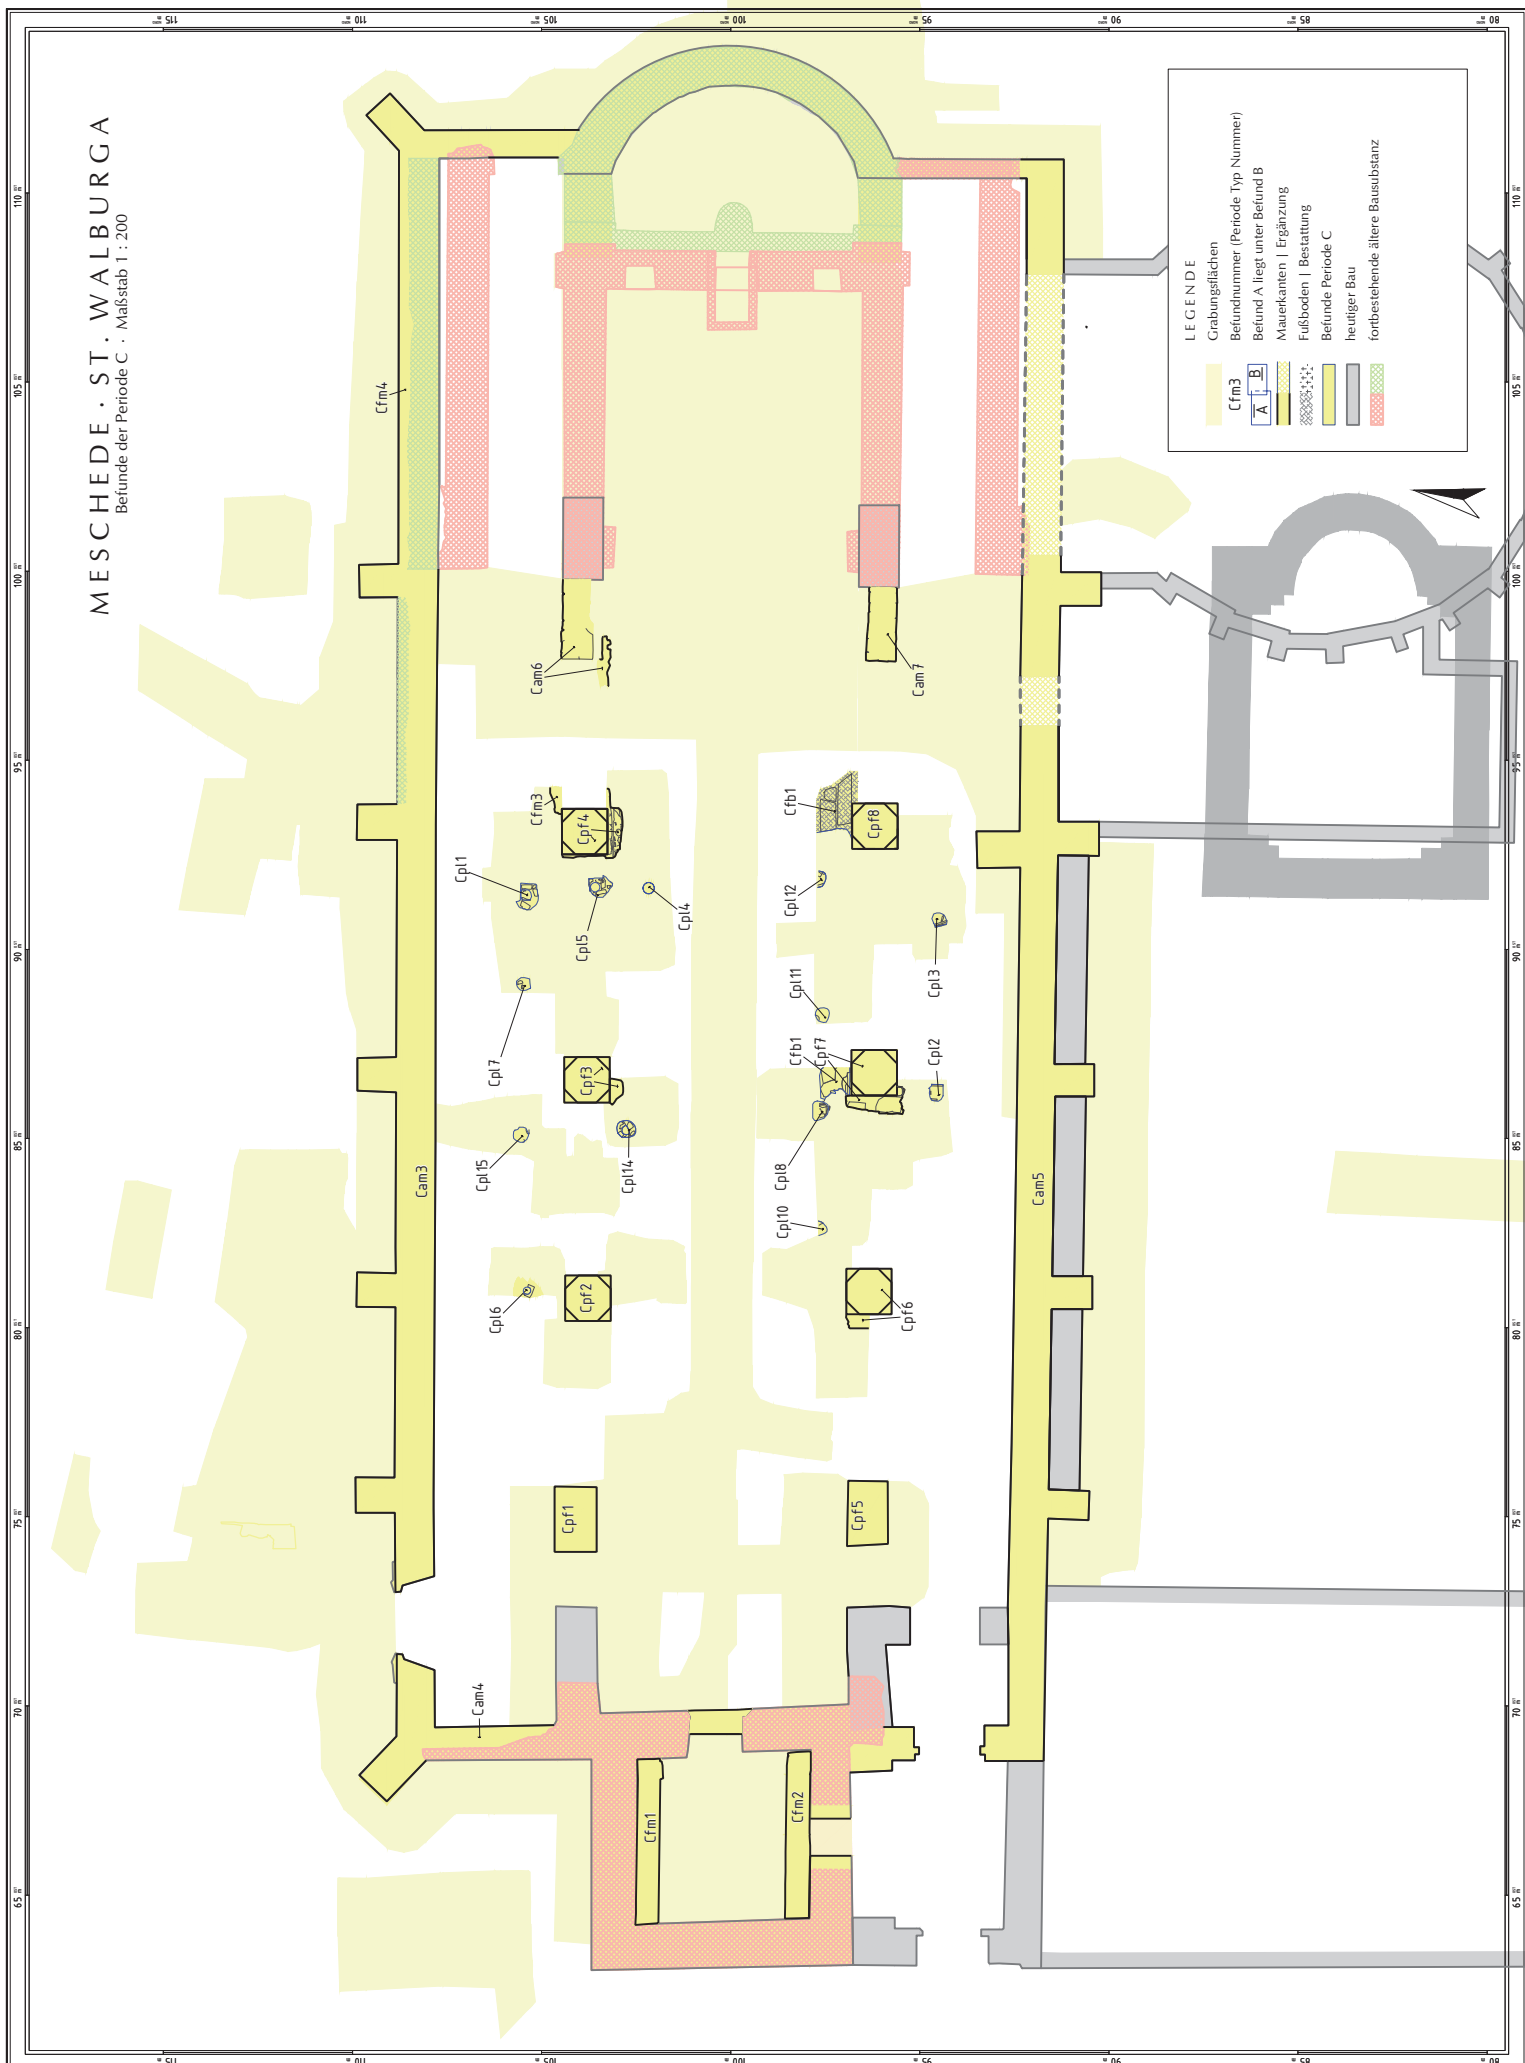
Betunde der Periode C · Maßstab 1 : 200

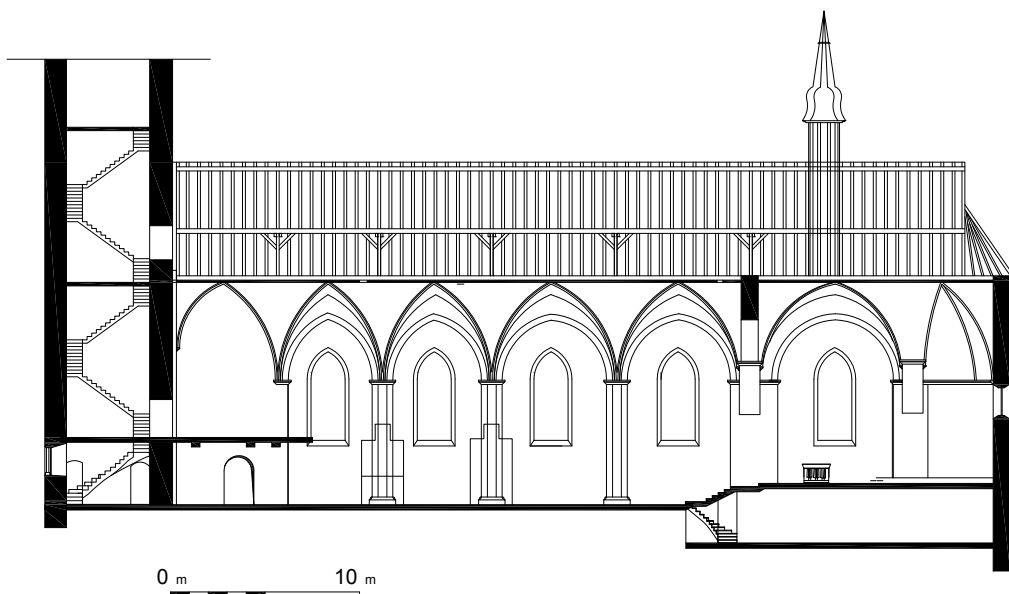
MESCHEDE · ST. WALBURGA
Längsschnitt durch den modernen Bau
Maßstab 1 : 400
